Scuola dell'Infanzia a Fratta Todina

OGGETTO_Intervento di messa in sicurezza dei solai alla scuola d'Infanzia

LOCALITA'_Comune di Fratta Todina, Perugia

REALIZZAZIONE_2016

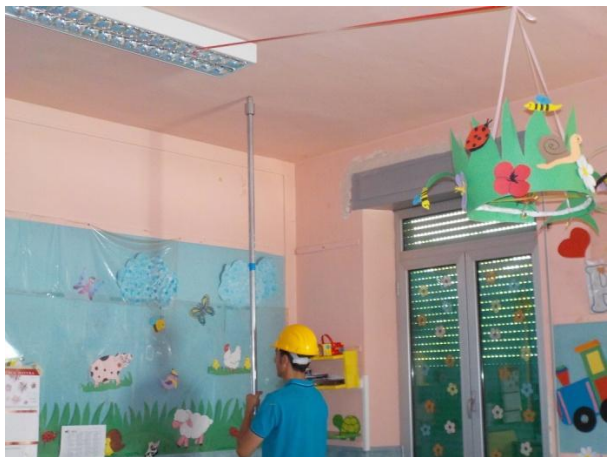
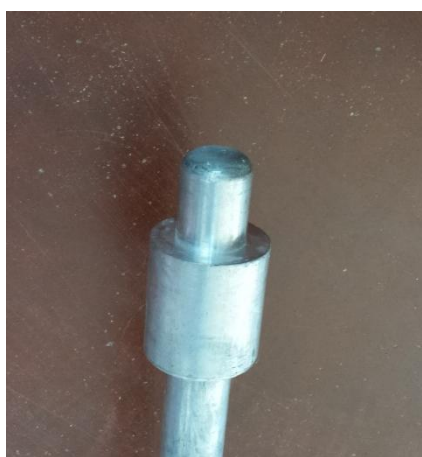
1,2. Analisi diagnostica delle problematiche di sfondellamento con battitura strumentale.

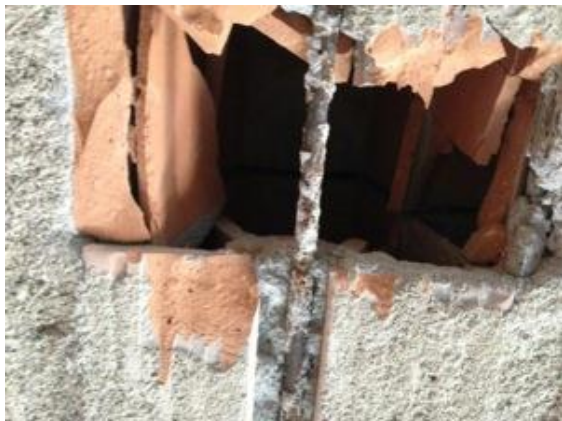
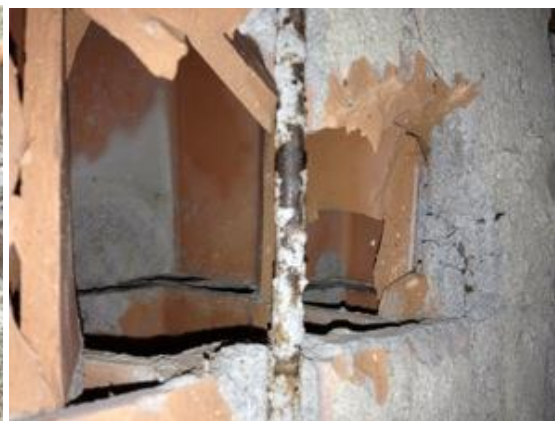
A seguito delle indagini effettuate i tecnici incaricati hanno evidenziato alcune zone particolarmente degradate e a rischio di collasso imminente, con probabile caduta dell'intonaco di intradosso e materiale costitutivo i solai, ed hanno individuato alcuni interventi urgenti di messa in sicurezza con l'utilizzo di rete fibrorinforzata in G.F.R.P. (Glass Fiber Reinforced Polymer).

3,4. Dettagli dello stato di degrado degli elementi in laterizio che costituiscono i solai.

La problematica dello sfondellamento nella scuola d'infanzia è stata risolta con l'applicazione, all'intradosso dei solai in latero-cemento, del **sistema LIFE+**, costituito da reti in G.F.R.P. e connettori metallici appositamente dimensionati e la successiva posa di intonaco.

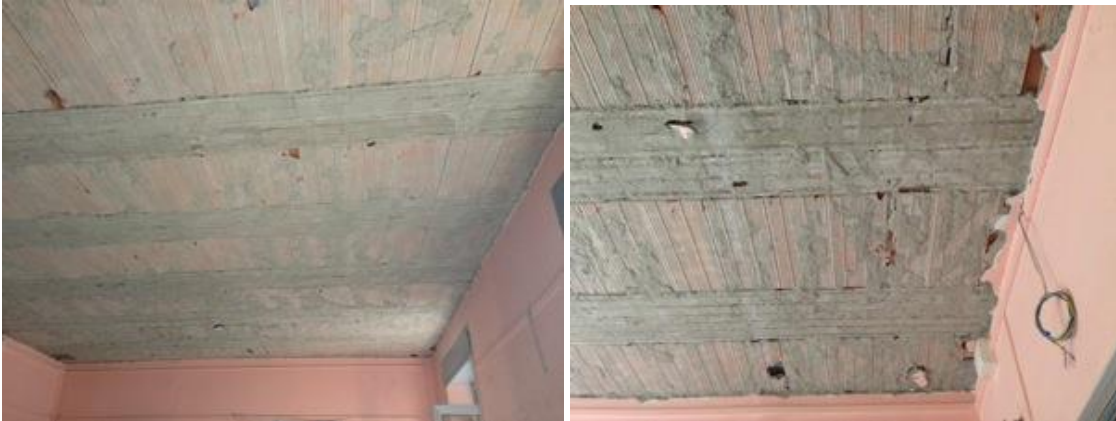
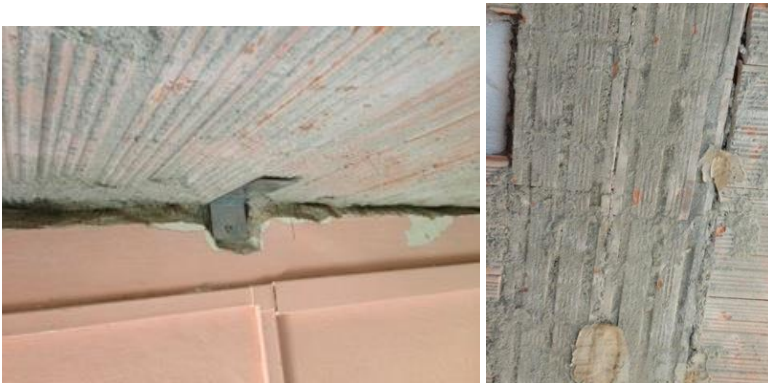
5,6,7,8. I solai predisposti per la posa della rete in GFRP.
